**석면해체 · 제거 사업장의 석면 비산 측정 결과보고서**

석면해체 · 제거 사업장	건물명 군남중학교	위치 전라남도 영광군 군남면 포천길13
	연면적(m <sup>2</sup> ) 5,726.97	작업기간 2021-07-14 ~ 2021-08-18
	석면건축자재 [길이(m) · 면적(m <sup>2</sup> ) · 부피(m <sup>3</sup> )] 텍 스 : 1,121 m <sup>3</sup>

영광군남중학교 교사동 리모델링(석면해체) 공사

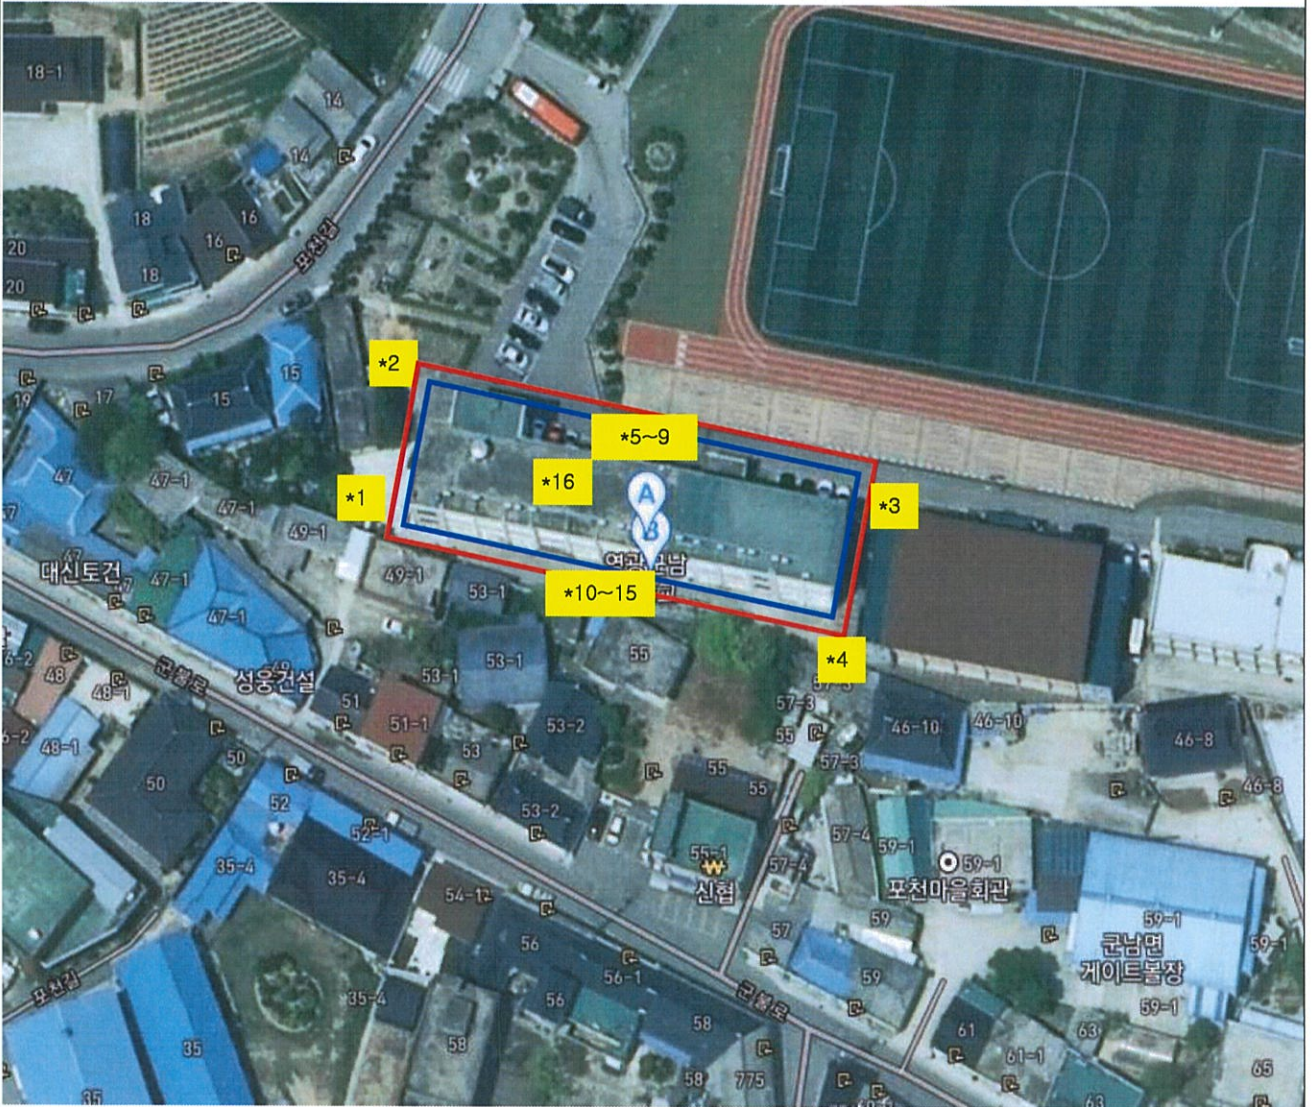
[별 첨1] 측정 위치도(측정 장소)

시료 번호	측정 지점	측정 장비 (종류/수량)	유량 (ℓ/분)	측정 일시	측정 결과 (f/cc)	비고	
*1	부지경계선1	지역시료채취펌프 SARA-5100	1	10.00	21/07/26	불검출 [검출한계 0.002미만]	-
*2	부지경계선2	지역시료채취펌프 SARA-5100	1	10.00	21/07/26	불검출 [검출한계 0.002미만]	-
*3	부지경계선3	지역시료채취펌프 SARA-5100	1	10.00	21/07/26	불검출 [검출한계 0.002미만]	-
*4	부지경계선4	지역시료채취펌프 SARA-5100	1	10.00	21/07/26	불검출 [검출한계 0.002미만]	-
*5	위생설비입구	지역시료채취펌프 SARA-5100	1	10.00	21/07/26	불검출 [검출한계 0.002미만]	-
*6	작업장주변1	지역시료채취펌프 SARA-5100	1	10.00	21/07/26	불검출 [검출한계 0.002미만]	-
*7	작업장주변2	지역시료채취펌프 SARA-5100	1	10.00	21/07/26	불검출 [검출한계 0.002미만]	-
*8	음압기배출구1 (본관1층 1구역)	지역시료채취펌프 SARA-5100	1	10.00	21/07/26	불검출 [검출한계 0.002미만]	-
*9	음압기배출구2 (본관1층 1구역)	지역시료채취펌프 SARA-5100	1	10.00	21/07/26	불검출 [검출한계 0.002미만]	-
*10	음압기배출구3 (본관1층 1구역)	지역시료채취펌프 SARA-5100	1	10.00	21/07/26	불검출 [검출한계 0.002미만]	-
*11	음압기배출구4 (본관1층 1구역)	지역시료채취펌프 SARA-5100	1	10.00	21/07/26	불검출 [검출한계 0.002미만]	-
*12	음압기배출구5 (본관1층 1구역)	지역시료채취펌프 SARA-5100	1	10.00	21/07/26	불검출 [검출한계 0.002미만]	-

*13	음압기배출구6 (본관1층 1구역)	지역시료채취펌프 SARA-5100	1	10.00	21/07/26	불검출 [검출한계 0.002미만]	-
*14	음압기배출구7 (본관1층 1구역)	지역시료채취펌프 SARA-5100	1	10.00	21/07/26	불검출 [검출한계 0.002미만]	-
*15	음압기배출구8 (본관1층 1구역)	지역시료채취펌프 SARA-5100	1	10.00	21/07/26	불검출 [검출한계 0.002미만]	-
*16	폐기물반출구	지역시료채취펌프 SARA-5100	1	10.00	21/07/26	불검출 [검출한계 0.002미만]	-

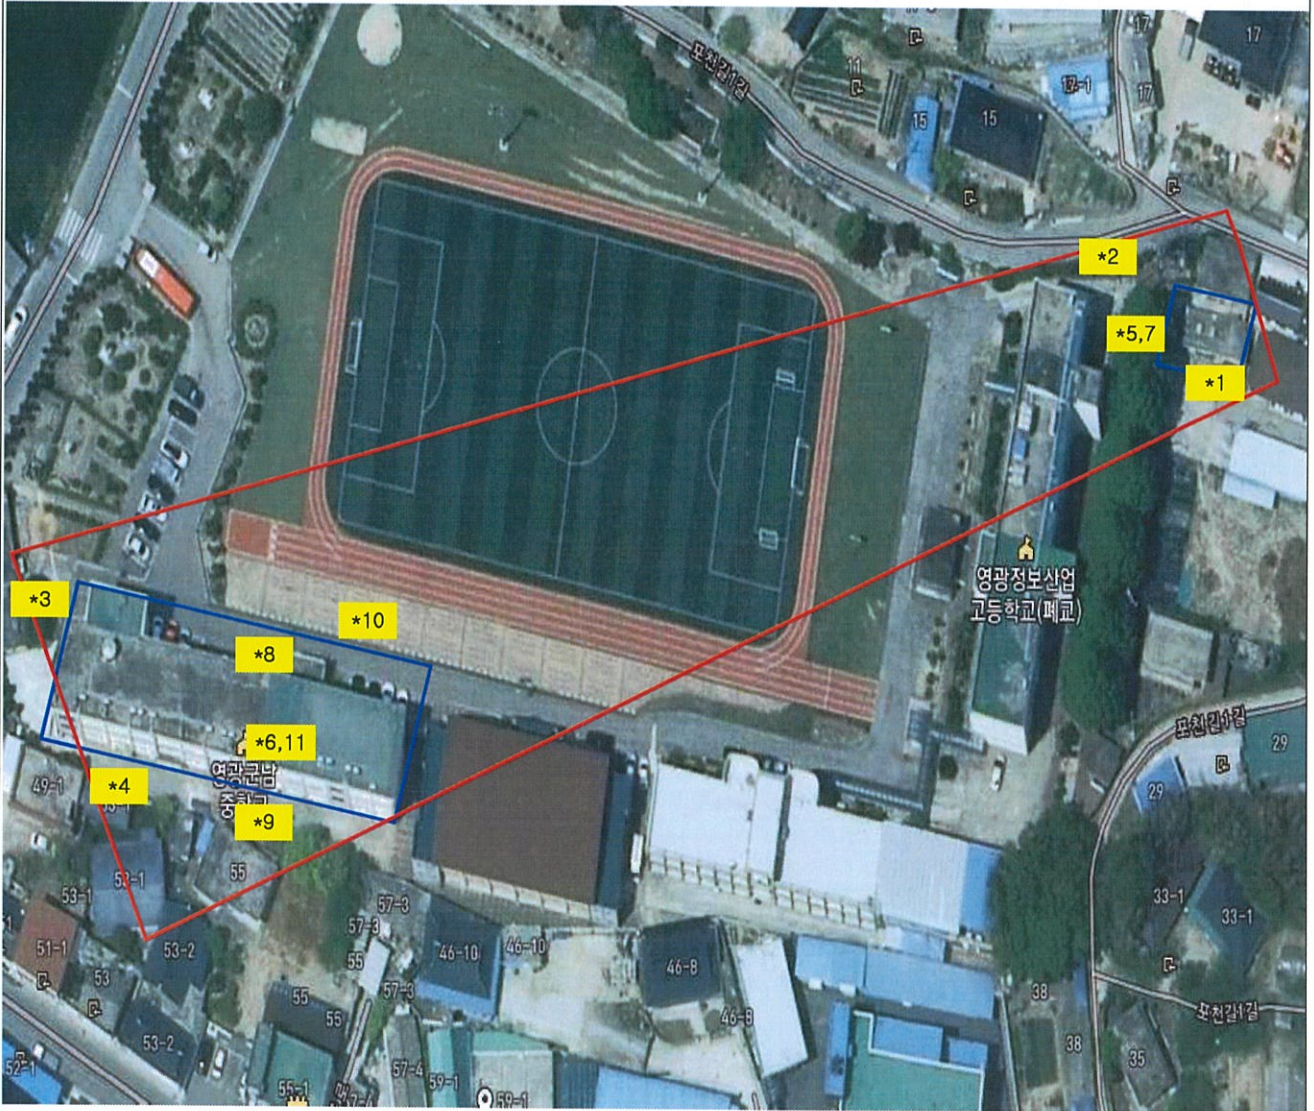
[별첨1] 측정 위치도(측정 장소)

시료 번호	측정 지점	측정 장비 (종류/수량)	유량 (ℓ/분)	측정 일시	측정 결과 (f/cc)	비고	
*1	부지경계선1	지역시료채취펌프 SARA-5100	1	10.00	21/07/27	불검출 [검출한계 0.002미만]	-
*2	부지경계선2	지역시료채취펌프 SARA-5100	1	10.00	21/07/27	불검출 [검출한계 0.002미만]	-
*3	부지경계선3	지역시료채취펌프 SARA-5100	1	10.00	21/07/27	불검출 [검출한계 0.002미만]	-
*4	부지경계선4	지역시료채취펌프 SARA-5100	1	10.00	21/07/27	불검출 [검출한계 0.002미만]	-
*5	위생설비입구1	지역시료채취펌프 SARA-5100	1	10.00	21/07/27	불검출 [검출한계 0.002미만]	-
*6	위생설비입구2	지역시료채취펌프 SARA-5100	1	10.00	21/07/27	불검출 [검출한계 0.002미만]	-
*7	작업장주변1	지역시료채취펌프 SARA-5100	1	10.00	21/07/27	불검출 [검출한계 0.002미만]	-
*8	작업장주변2	지역시료채취펌프 SARA-5100	1	10.00	21/07/27	불검출 [검출한계 0.002미만]	-
*9	음압기배출구 (본관1층 2구역)	지역시료채취펌프 SARA-5100	1	10.00	21/07/27	불검출 [검출한계 0.002미만]	-
*10	폐기물반출구1	지역시료채취펌프 SARA-5100	1	10.00	21/07/27	불검출 [검출한계 0.002미만]	-
*11	폐기물반출구2	지역시료채취펌프 SARA-5100	1	10.00	21/07/27	불검출 [검출한계 0.002미만]	-
-	공시료	-	-	-	-	0개/100개시야	-
-	공시료	-	-	-	-	0개/100개시야	-
비 고							
*부지경계선1~4 작업조기종료*
